# Primeiros passos: mobilidade urbana na primeira infância

## Relatório 01

## RELATÓRIO 01 | Primeiros passos: mobilidade urbana na primeira infância

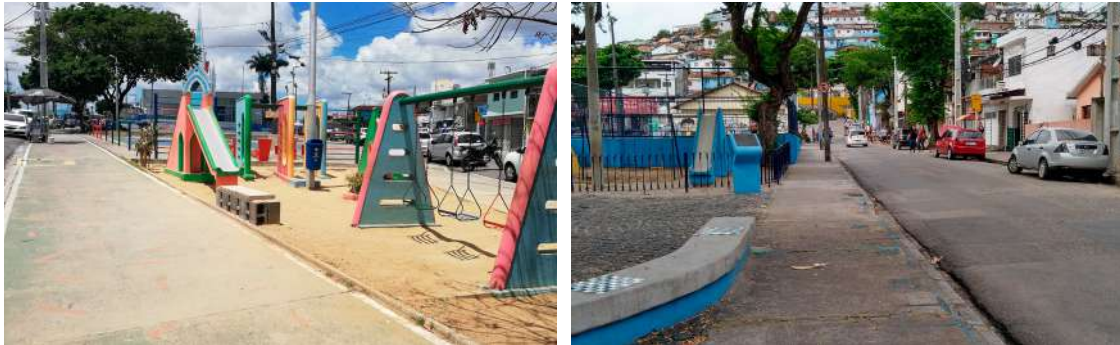
**Figura 5.** Presença de larguras consideradas boas nos segmentos de calçada da Praça da Conceição (à esquerda) e no Largo Dom Luiz (à direita)

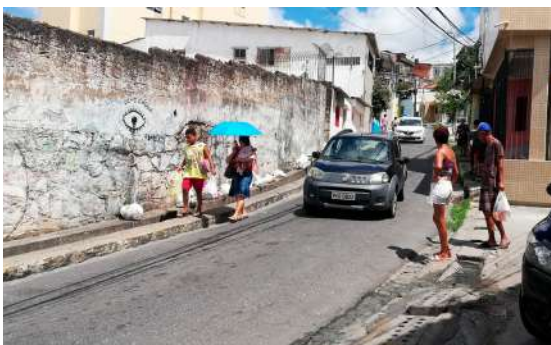
**Figura 6.** Ausência de calçada em segmentos da Estrada do Morro da Conceição

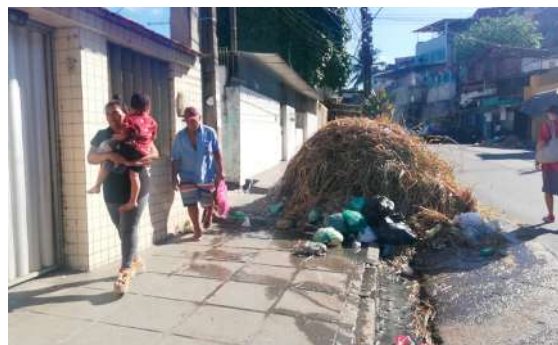
Outro elemento que pode restringir a caminhada é a presença de obstruções temporárias ou permanentes nos passeios. Na área de estudo, mesmo quando os segmentos de calçada possuem dimensões mínimas, foram identificados diversos itens que obstruem a passagem, como a presença de veículos estacionados, comércio, mesas de restaurantes, lixo, entulho e/ou resquícios de obra. A presença de obstruções foi constatada em cerca de 30% dos segmentos de calçada, com uma expressão mais significativa na Rua Córrego do Bartolomeu.

**Figura 7.** Presença significativa de lixo e obstruções temporárias ao longo da Rua Córrego do Bartolomeu

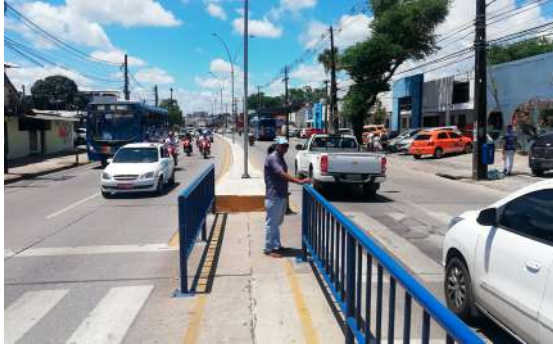
**Figura 9.** Ao longo da Avenida Norte não foi identificada sinalização de velocidade máxima

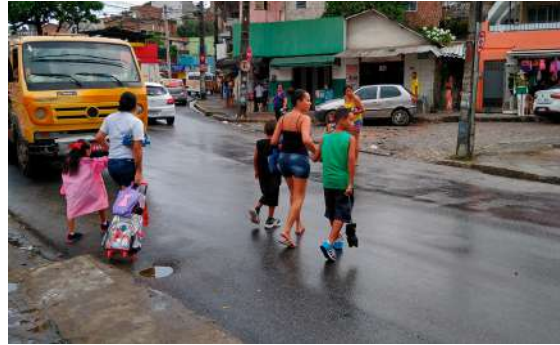
**Figura 10.** A Rodinha conta com a presença de sinalização de velocidade e de travessias, entretanto não há elementos de moderação de tráfego no desenho da via que estimulem a priorização dos pedestres

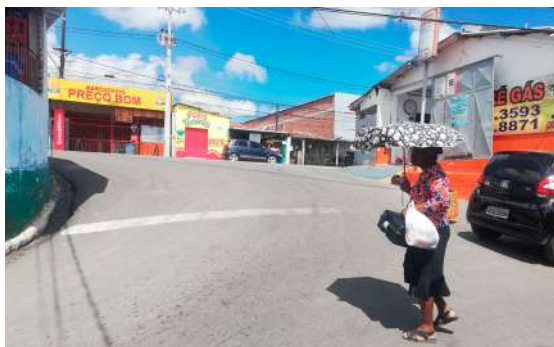
**Figura 12.** Interseção entre Rua Itacoatiara, a Estrada do Morro da Conceição e a Rua Praça da Conceição sem a presença de elementos para uma travessia segura

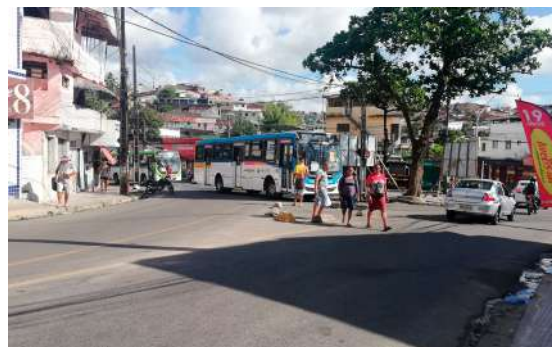
A Rodinha é uma mini-rotatória que não conta com infraestrutura para a travessia de pedestres, apesar de ser um dos locais com fluxo relativamente grande de pessoas caminhando, principalmente de mulheres e crianças, em vista da localização próxima a uma série de equipamentos de educação infantil. A travessia em frente à Upinha Moacyr André Gomes, na Avenida Norte, apesar de contar com faixa de pedestres visível e ilha de refúgio, não apresenta semáforo para pedestres ou para veículos. Somado ao fato de que esta é uma via com tráfego mais rápido, a sensação de segurança nas travessias e o tempo de espera prejudicam bastante a sua avaliação.

**Figura 13.** Ausência de elementos mínimos de segurança do pedestre também foi identificada nas travessias da Rodinha

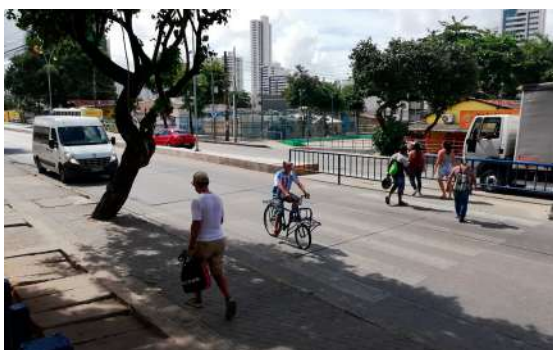
**Figura 14.** As travessias ao longo da Avenida Norte contam em geral com faixa de pedestres visíveis, mas algumas, como a localizada em frente à Upinha Moacyr André Gomes, não apresentam semáforo para veículos e forçam trajetos não lineares, aumentando o tempo de travessia e desestimulando a circulação a pé

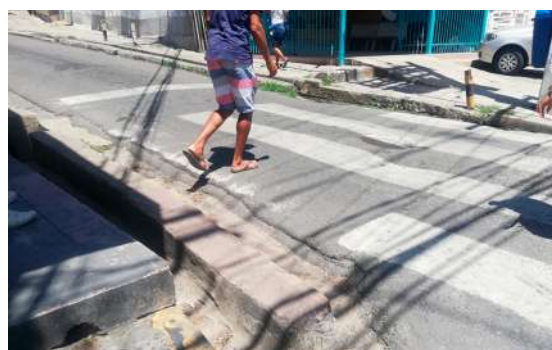
**Figura 15.** Apesar de contar com faixa de pedestres e com semáforo para veículos, a travessia presente no início da Estrada da Conceição teve a pontuação reduzida por contar com desníveis muito grandes entre a calçada e a travessia, não atendendo a critérios mínimos de acessibilidade universal

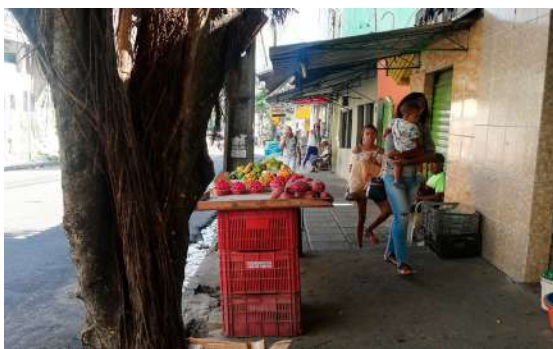
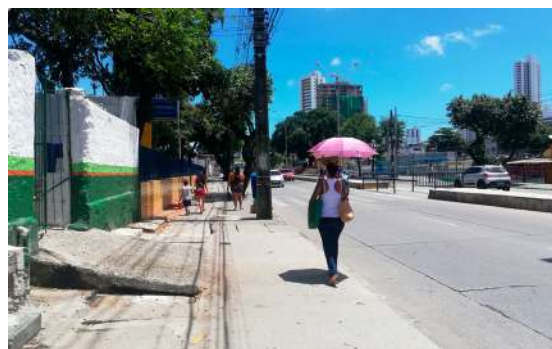
**Figura 16.** Presença de ampla diversidade de usos, principalmente comercial e de serviços ao longo da Rua Córrego do Bartolomeu (a direita) e em trechos da Avenida Norte (a esquerda)

Outro elemento que pode atrair a atenção das crianças e tornar o ambiente mais vibrante é a presença de usos e atividades complementares no território. Na área de estudo, foram mapeados 345 estabelecimentos, dos quais 89% são de uso comercial e de serviços, 10% correspondem à equipamentos de uso público e institucionais e, 1% são equipamentos culturais. A presença significativa de usos mistos na área de estudo torna a percepção sobre os deslocamentos cotidianos mais leve e dinâmica, estimulando os deslocamentos a pé, contribuindo para a sensação de segurança pública e para a vitalidade da região.

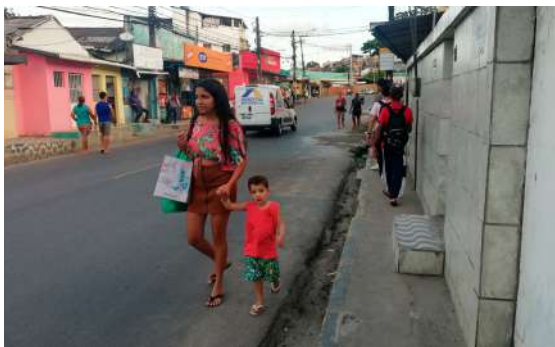
**Figura 17.** Na Rua Côrrego do Euclides pode-se observar diversidade de usos, entretanto nem todos possuem fachadas visualmente ativas

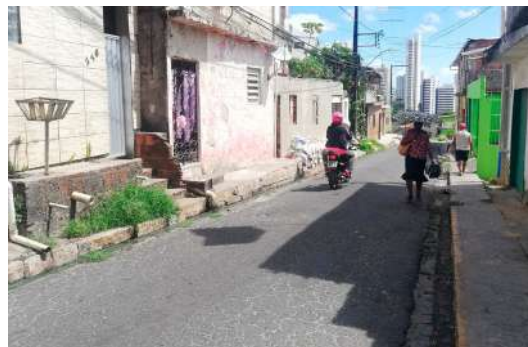
**Figura 18.** A ausência de estabelecimentos que permitam a interação entre o ambiente interno e externo ao longo da Estrada da Conceição pode tornar o caminhar menos interessante para o pedestre

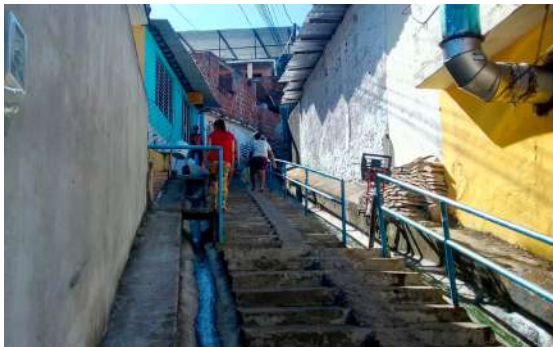
**Figura 20.** Escadaria da Rua Belamiro Henrique, numerada como escadaria 2

A escadaria da Rua Belamiro Henrique e a da Rua Macau (respectivamente 2 e 3) são eixos de conexão relativamente similares em relação à Rua Córrego do Bartolomeu e à Praça da Conceição, mas contam com algumas diferenças em relação à presença de elementos que agregam maior conforto e segurança. A escadaria 3 não conta com a presença de corrimão em nenhum dos lados. A escadaria 2, assim como a 4, apresenta corrimão em pelo menos um dos seus lados. Este tipo de elemento é necessário para dar apoio tanto para a subida quanto para a descida, principalmente de cuidadores com crianças pequenas. A escadaria 3 se difere também por apresentar o menor fluxo de pedestres, sendo inclusive apontada pelos moradores como a menos utilizada na região do Morro da Conceição.

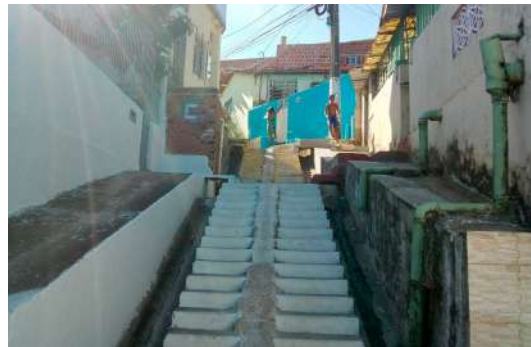
**Figura 21.** Escadaria da Rua Macau, numerada como escadaria 3

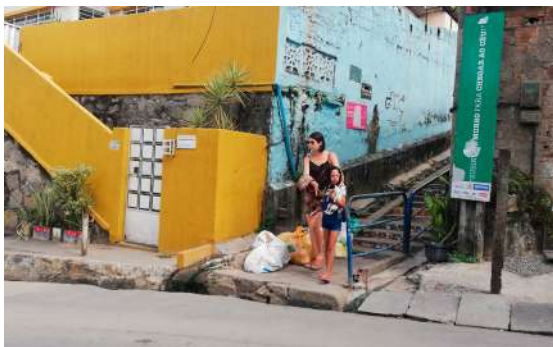
**Figura 22.** Escadaria que faz a conexão entre o Largo Dom Luiz e a Praça da Conceição

A escadaria 4 possui um trajeto e uma extensão diferenciada em relação às demais analisadas. Esta, apesar de ser a mais longa dentre as escadarias analisadas, apresenta o trajeto mais curto e direto dentre as possíveis vias que conectam o Largo Dom Luiz e a Praça da Conceição. O atalho que ela fornece de passagem, atrelado à grande quantidade de edificações com mais de dois pavimentos ao longo da sua extensão, influenciam na sua utilização pelos moradores e visitantes da área. A escadaria 4 foi a que apresentou maior fluxo de pedestres, principalmente do gênero feminino, e a que passou uma melhor sensação de conforto coletada em campo.

Ao longo da subida e descida é possível visualizar elementos coloridos e mensagens nos muros adjacentes, bem como pinturas e desenhos nos degraus e sinalização vertical orientativa. Estes elementos de atração atribuem à escadaria uma melhor percepção sobre o espaço e diminuem a sensação de estranheza e potencial enclausuramento que poderia causar por conta de sua largura estreita<sup>14</sup>.

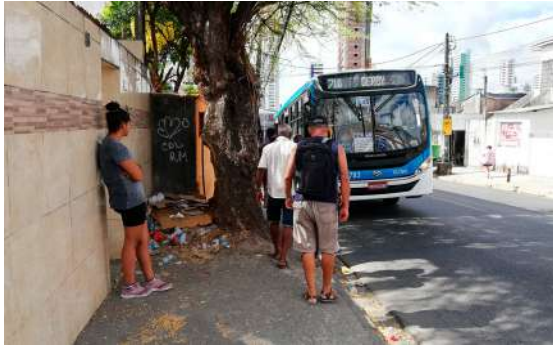
**Figura 24.** Na Rua Córrego do Bartolomeu existem diversos pontos de ônibus com ausência completa de sinalização e mobiliário

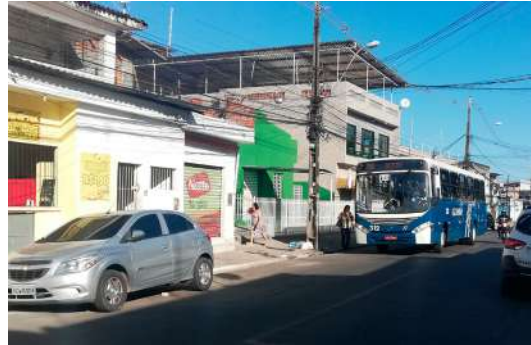
**Figura 25.** O mesmo acontece em alguns dos pontos da Rua Padre Oliveira. Na foto acima, trata-se do ponto de ônibus mais próximo à Creche Ame as Crianças

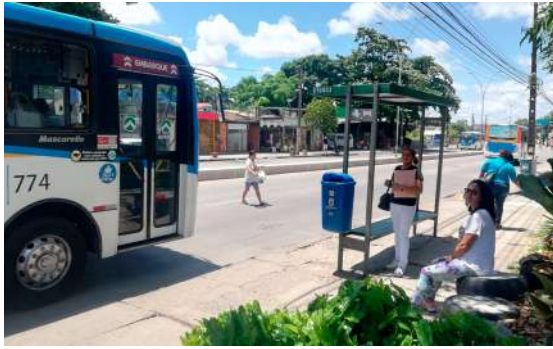
**Figura 26.** Ponto de ônibus próximo a Upinha Moacyr André Gomes na Avenida Norte conta com mobiliário completo e com bancos formados a partir de pneus inseridos de forma espontânea pelos moradores

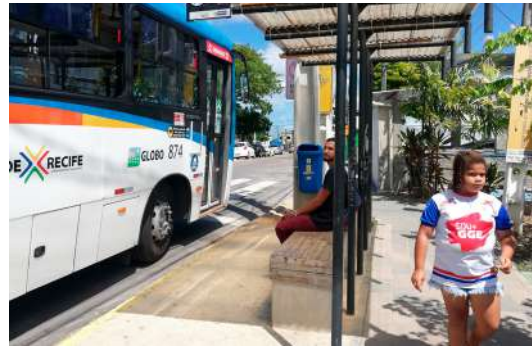
**Figura 27.** Ponto final de ônibus presente na Praça da Conceição, conta com mobiliário completo e informação a respeito das linhas

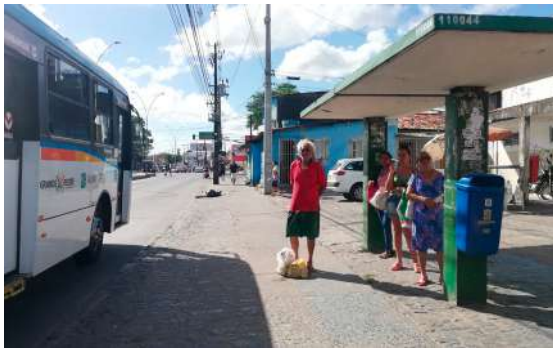
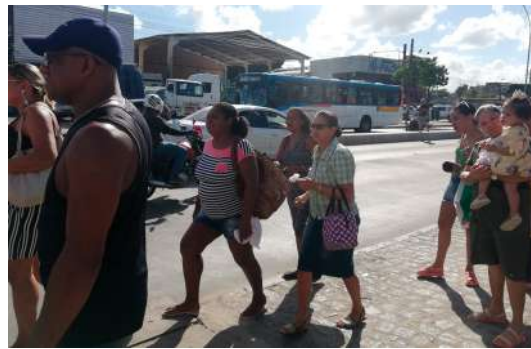
**Figura 28.** O ponto localizado na Avenida Norte próximo ao Largo Dom Luiz em frente ao Conselho Tutelar apresenta espaço suficiente para o embarque e desembarque de passageiros, para o aguardo protegido e com conforto térmico embaixo do abrigo, e com área de faixa livre adequada atrás do ponto

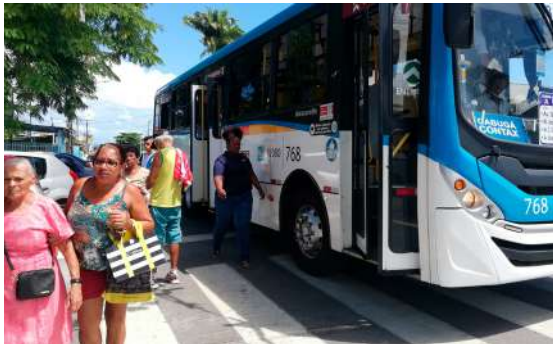
**Figura 29.** O ponto de ônibus localizado na Praça da Conceição, próximo à escola estadual Padre João Barbosa, não apresenta nenhuma infraestrutura e por conta da dimensão de sua calçada e do estacionamento para carros, as pessoas precisam aguardar o ônibus no leito carroçável

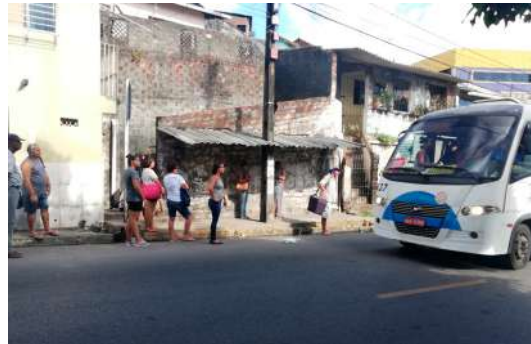
**Figura 30.** A ausência e a necessidade sentida pelos moradores a respeito da infraestrutura do ponto de ônibus localizado na Rua Córrego do Bartolomeu próximo a Rodinha, levou os mesmos a construir uma cobertura contra intempéries. Além disso, a largura insuficiente da calçada, faz com que os usuários também aguardem o ônibus no leito carroçável

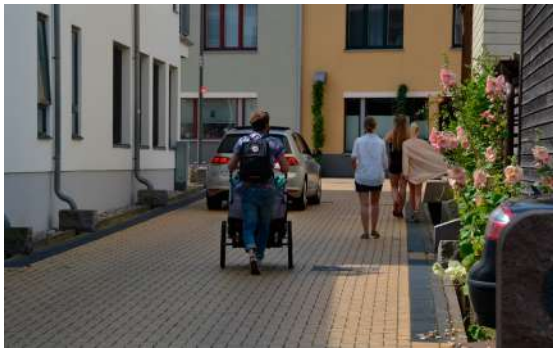
**Figura 31.** Via compartilhada em Malmö, Suécia.  
Fonte: Ankita Chachra/NACTO

- Limite de velocidade de 20 km/h e sinalização vertical e horizontal das velocidades regulamentadas para os veículos;
- Redução dos raios de giro quando necessário, obrigando os motoristas a reduzirem a velocidade na conversão e respeitarem a prioridade dos pedestres na travessia;
- Aplicação de pavimentos que estimulam a redução de velocidade, como blocos de concreto intertravado;
- Travessias elevadas de pedestre, preferencialmente com pavimentação diferenciada da calçada ou da pista, de acordo com normas estabelecidas na [Resolução 738/2018](#) do CONTRAN;
- Dispositivos de redução direta de velocidade, como lombadas, sonorizadores e fiscalização eletrônica;
- Proibição de estacionamento quando esse interfere na linearidade do percurso do pedestre.

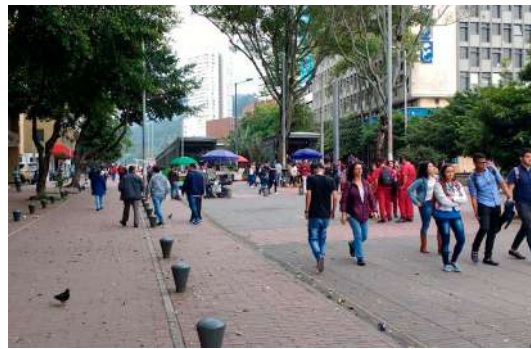
**Figura 32.** Via compartilhada em Bogotá

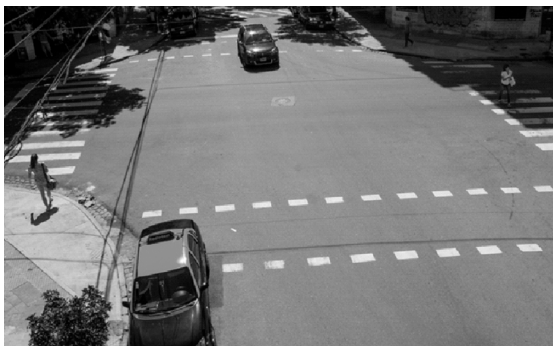
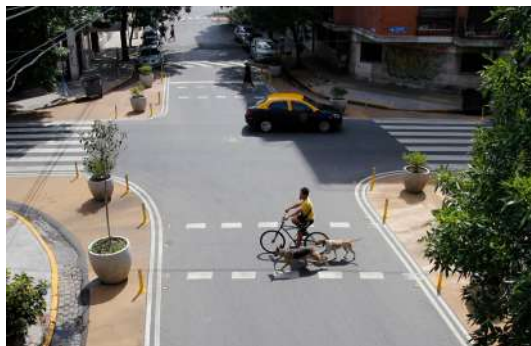
**Figura 33.** Esquinas com avanços de calçada para diminuição do raio de conversão dos veículos, redução da distância de travessia e aumento a visibilidade entre motoristas e pedestres, em Buenos Aires. Fonte: Prefeitura de Buenos Aires

- Redução da largura das faixas de circulação motorizada para 3,5 metros (circulação de veículos pesados) e 2,7 metros (veículos leves);
- Alargamento dos passeios em ambos os bordos da via, aumentando o espaço disponível para circulação de pedestres;
- Implantação de dispositivos de redução de velocidade, como lombadas, sonorizadores e fiscalização eletrônica.

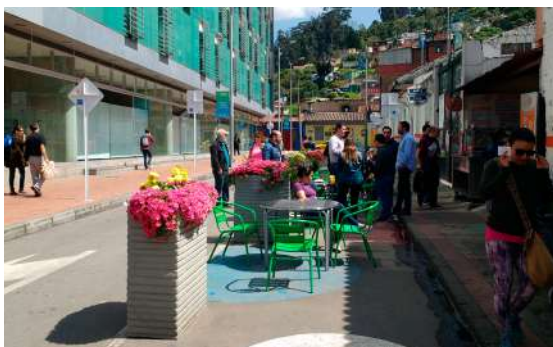
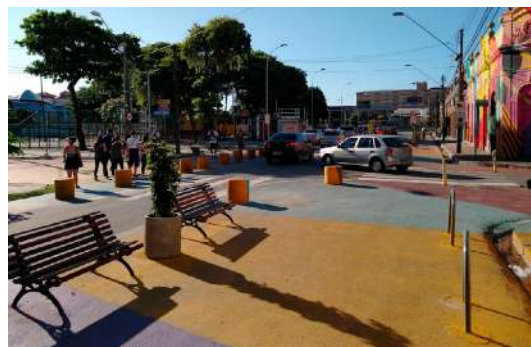
**Figura 34.** Alargamentos podem ser implantados com pintura e balizadores ou outros elementos para delimitação do espaço do pedestre, como vasos de grande porte. À direita, via com alargamento em Bogotá, à esquerda, vias alargadas no Dragão do Mar, Fortaleza

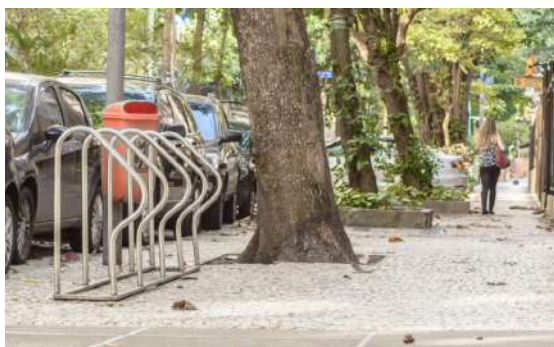
**Figura 35.** A presença de lixeiras ao longo das calçadas auxilia na manutenção da limpeza e é de suma importância para pessoas com crianças de colo. Local: Rio de Janeiro

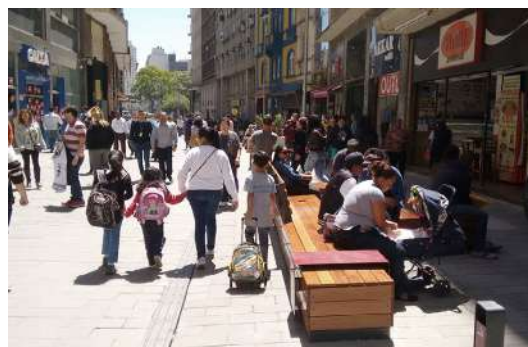
**Figura 36.** As lixeiras, assim como bancos e outros tipos de mobiliário também são essenciais para o deslocamento a pé, principalmente para cuidadores. Fonte: Metrôpole 1:1

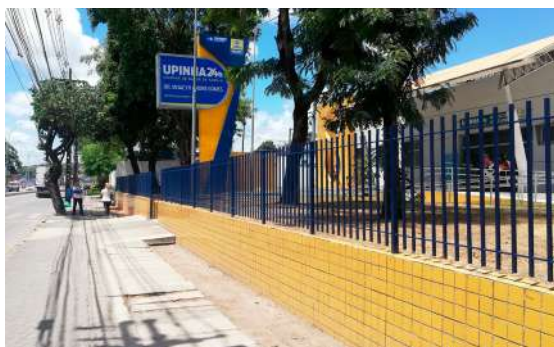
**Figura 37.** Pouca arborização nas calçadas em frente a Upinha Moacyr André Gomes, na Avenida Norte

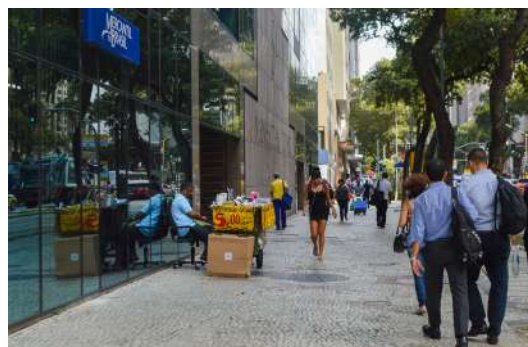
**Figura 38.** Calçadas bem arborizadas permitem o deslocamento a pé de forma confortável no Rio de Janeiro

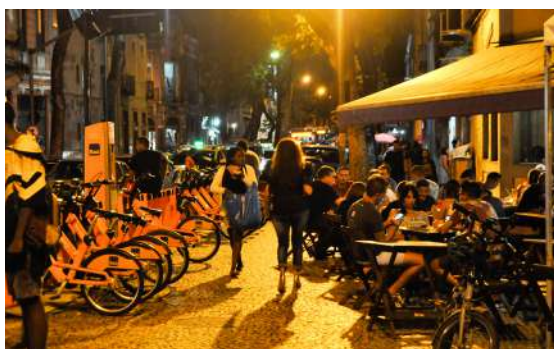
**Figura 39.** Calçadas com iluminação contínua adequada ao longo da via no Rio de Janeiro

A iluminação pública eficiente também contribui para a formação de um ambiente urbano mais favorável e vibrante para a caminhada, para o uso da bicicleta ou ao acesso ao transporte público no período noturno. Para tal, a quantidade de pontos de iluminação e sua localização deve ser suficiente para evitar a existência de áreas escuras nas calçadas e na pista, e deve passar por manutenções periódicas.

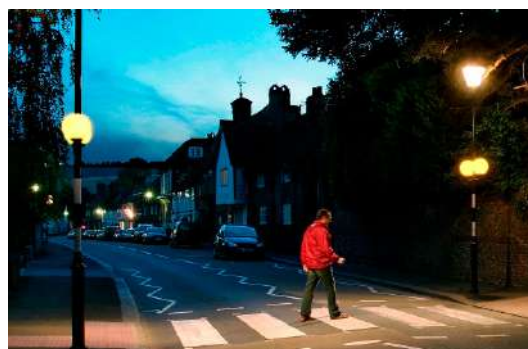
**Figura 40.** Travessia com iluminação própria em West Wycombe, Inglaterra. Fonte: DW Windsor

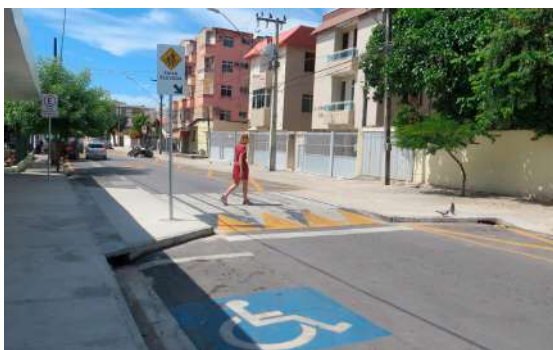
Figura 41. Travessia em nível presente em Fortaleza, com estrangulamento da via

Recomenda-se que sejam realizados aprimoramentos nas interseções e travessias para que sejam acessíveis e seguras, principalmente para pessoas com cadeiras de rodas, mobilidade reduzida e pessoas com crianças de colo. O passo inicial para aprimoramento das interseções e travessias é identificar todos os fluxos e linhas de desejo existentes, incluindo pedestres e ciclistas além de veículos. A geometria das interseções deve ser avaliada, dando especial atenção à linearidade dos trajetos de pedestres e ciclistas e aos raios de giro, que devem tornar a conversão dos veículos lenta o suficiente para evitar conflitos. O [Guia Global de Desenho de Ruas](#) traz exemplos de desenho de interseção e elementos de moderação de tráfego e pode ser utilizado como referência. Finalmente, as travessias devem seguir os critérios de acessibilidade universal estabelecidos na Norma Brasileira de Acessibilidade a Edificações, Mobiliário, Espaços e Equipamentos urbanos (NBR 9050), que incluem a obrigatoriedade de rampas e sinalização tátil. O [Índice de Caminhabilidade](#) resgata alguns desses elementos e também pode ser consultado como referência.

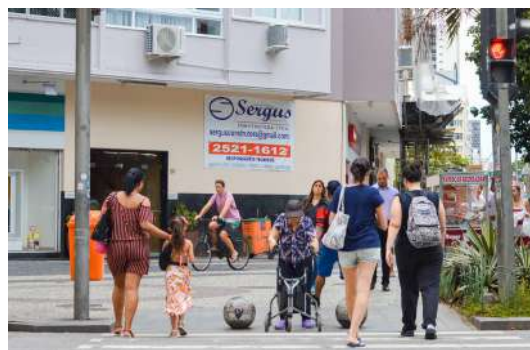
Figura 42. Travessia com rampa alinhada à faixa de pedestres, semáforo para pedestres e veículos presente no Rio de Janeiro

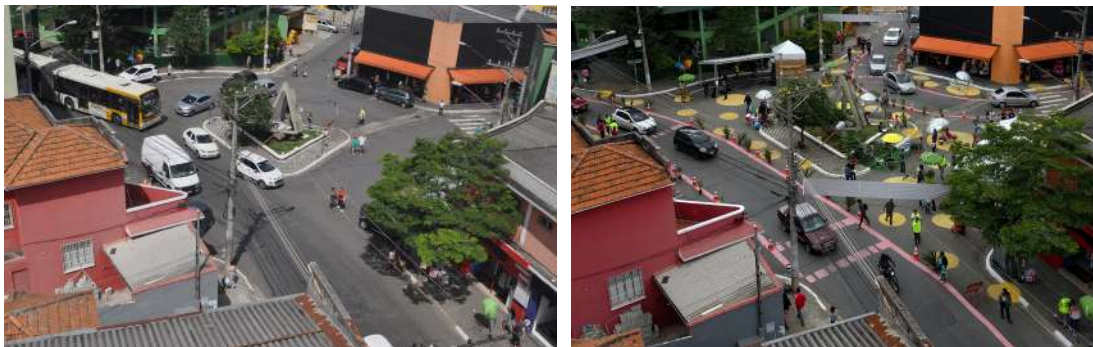
**Figura 43.** O redesenho do entorno da "Rodinha" tem potencial para resgatar a praça existente no local, ampliando a oferta de espaços de estar e lazer na região. Nas fotos, intervenção temporária em São Miguel Paulista, São Paulo. Fonte: Miguel Jacob

Ações de urbanismo tático, ou intervenções urbanas temporárias, são uma excelente forma de explorar de forma rápida e com baixo custo potenciais ações e estratégias para aprimorar as condições de mobilidade a pé<sup>21</sup>. Recomenda-se realizar testes de desenho mais seguro nas interseções presentes na Rodinha e no Largo Dom Luiz, aumentando a área destinada aos pedestres e promovendo novos espaços de permanência na região. Este tipo de iniciativa sempre deve ser acompanhada por coleta e análise de dados do seu impacto ao longo do tempo de forma a subsidiar, ou não, uma implementação de caráter permanente.

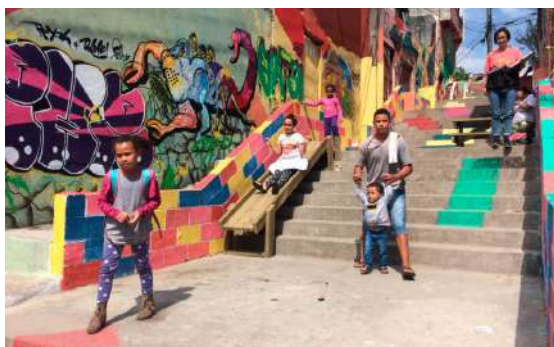
Figura 45. Escadaria no Jardim Nakamura, São Paulo.  
Fonte: Cidade Ativa, iniciativa Olhe o Degrau<sup>22</sup>

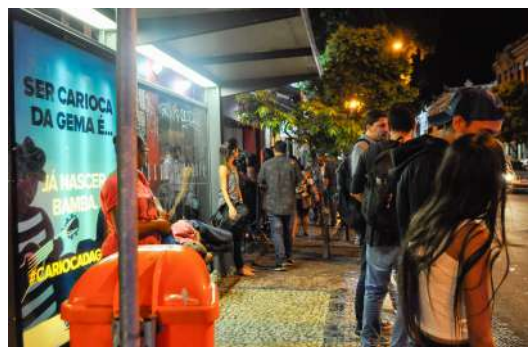
Figura 46. Ponto de ônibus com iluminação própria, assentos, cobertura contra intempéries e lixeira no Rio de Janeiro

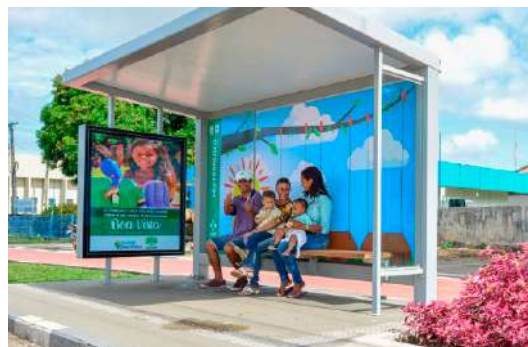
**Figura 48.** Pontos de ônibus com painéis lúdicos, assentos, iluminação e proteção contra intempéries. Fonte: Prefeitura de Boa Vista

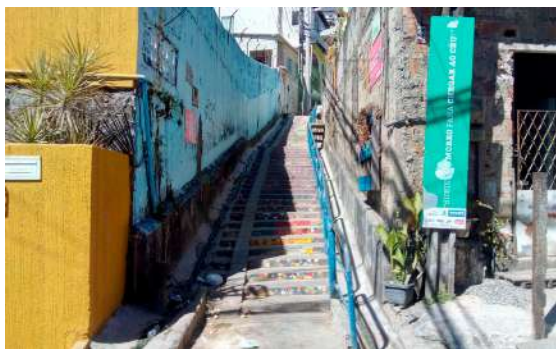
**Figura 49.** Escadaria que faz a conexão entre o Largo Dom Luiz e a Praça da Conceição

- Pinturas nas paredes e as mensagens presentes ao longo da Rua Itacoatiara;
- Desenhos e cores presentes ao longo da escadaria que faz a conexão entre o Largo Dom Luiz e a Praça da Conceição, numerada como 4;
- Brinquedos, bancos e calçadas da Praça da Conceição;
- Vegetação, lixeira e mensagens presentes ao redor do ponto final de ônibus da Praça da Conceição. O ponto de ônibus também se destaca por contar com abrigo, assento e informações a respeito das linhas que efetuam a parada;
- Texturas e cores presentes em nos muros de um dos lotes presentes na Rua Córrego José Grande, em frente a Creche Unidos Venceremos.

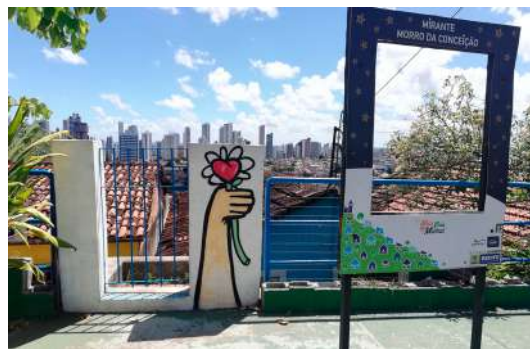
**Figura 50.** Mensagens, desenhos e vegetação no entorno do ponto final de ônibus da Praça da Conceição
